**Antwort auf Fragen zum Betrieb
der Wasserkraftwerke im Ultental**

26. Oktober 2024

Füllvorgang des Druckstollens KW S. Walburg mit Wasseraustritt Stollenfenster 3

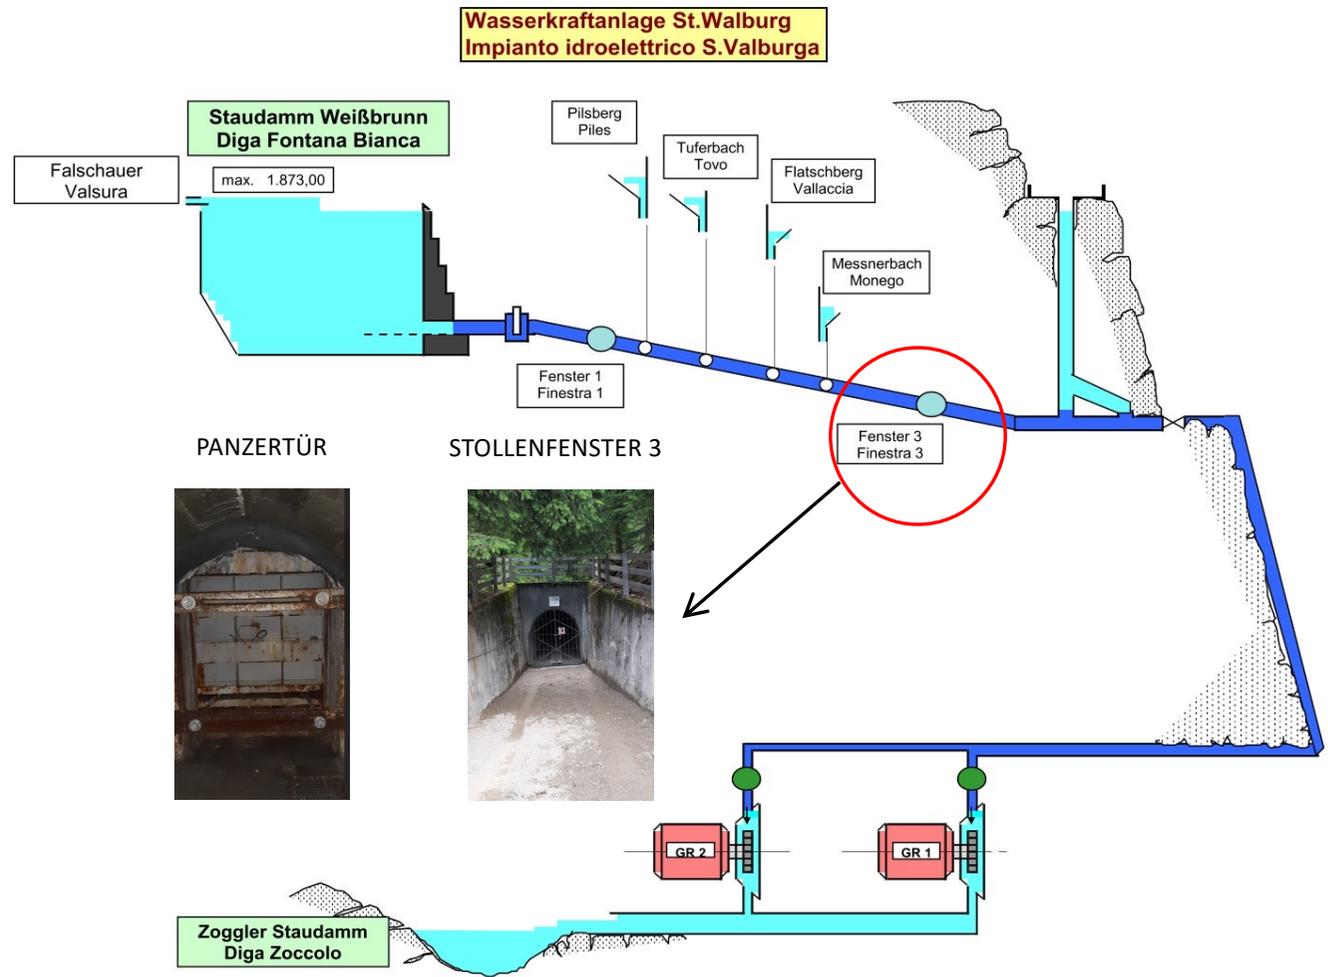
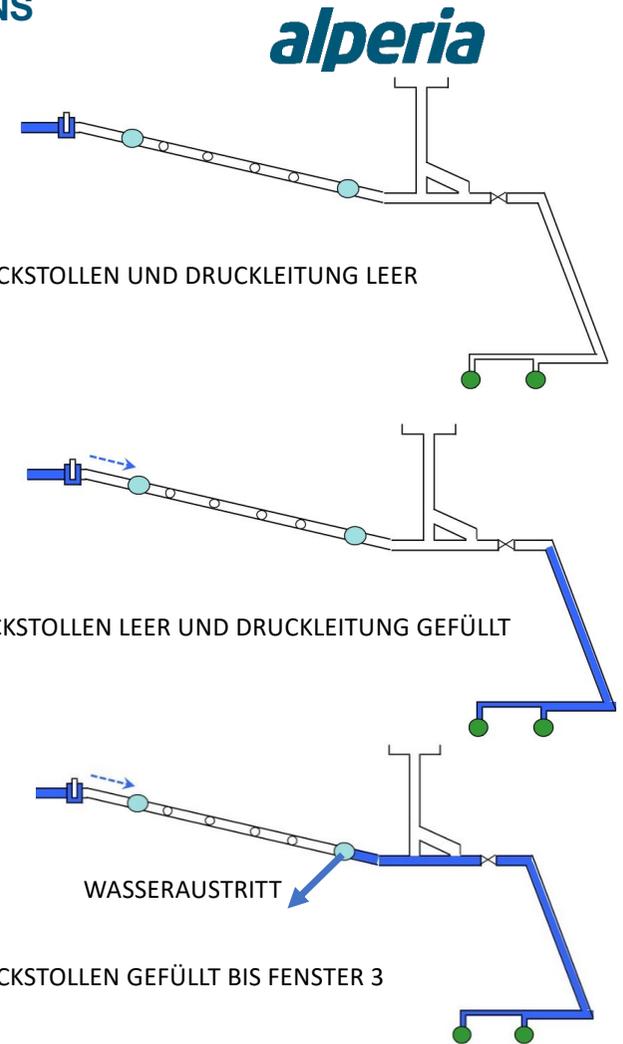
WASSERAUSTRITT STOLLENFENSTER 3 WÄHREND DES FÜLLENS

- Die Grundbesitzer, angrenzend zum Stollenfenster 3, meldeten einen Wasseraustritt aus dem Fenster.
- Nach Notiz über den Wasseraustritt wurde unverzüglich die Einspeisung vom See unterbrochen.
- Der Wasseraustritt wurde durch eine, nicht kompletten Abdichtung der Panzertür verursacht.
- Die ausgetretene Wassermenge von circa 300/400 l/s konnte auf jeden Fall nie überschritten werden.

- Der Sachschaden wurde in Einvernahme mit den Grundbesitzern unbürokratisch und rasch behoben.
- Da die betroffenen Höfe keine Löschwasserleitung hatten, wurde im Zuge der Schadensbehebung von Alperia eine neue Löschwasserleitung verlegt.
- Künftig werden alle Panzertüren bei einen Füllvorgang kontinuierlich von Personal überwacht werden.

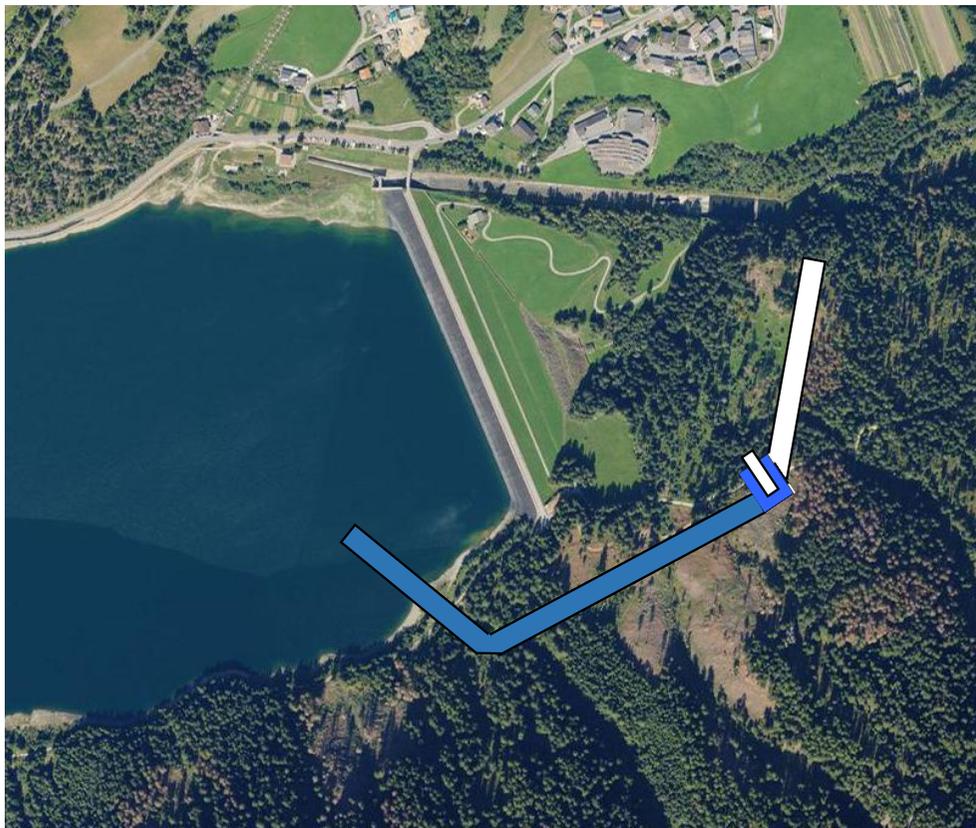
ENTLEERUNG DES GRUNDABLASSTOLLEN ZOGGLER STAUSEE

- Die Funktion des Stollens und der Schleusen hat sich nach dem Versuch auf keine Weise geändert.
- Der Staudamm wurde beim Versuch auf keine Weise berührt.
- Der Grundablass dient weiterhin ausschließlich für die komplette Entleerung des Sees.
- Zur Zeit werden Möglichkeiten geprüft, um den Stollen dicht zu machen, ohne den See zu entleeren.
- Es besteht kein unmittelbarer Zwang die Grundablassschleuse kurzfristig auszutauschen.
- Die Sicherheit der gesamten Anlage wurde nie in Frage gestellt.
- Vom Versuch und dessen Ausgang wurde auch die staatliche Aufsichtsbehörde informiert.
- Der Austausch der Grundablassschleuse ist rein Präventiv, um eventuelle Funktionsstörungen vorzubeugen.

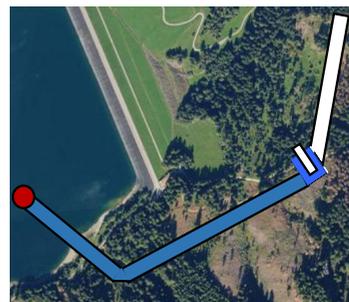
ABSPERRUNG EINLAUF MIT
HILFE VON TAUCHERN

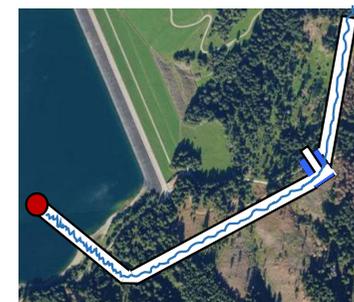
OFFNUNG GRUNDABBLASS
UND ENTLEERUNG

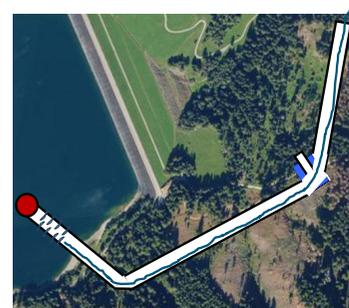
EINDRINGEN DES WASSER
UBER POROSITAT STOLLEN

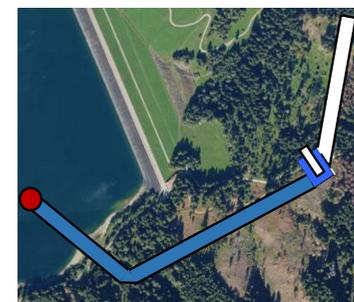
SCHLIESSEN DES
GRUNDABBLASSES MIT FULLEN
DES STOLLEN
