**Antwort auf Fragen zum Betrieb
der Wasserkraftwerke im Ultental**

26. Oktober 2024

Füllvorgang des Druckstollens KW S. Walburg mit Wasseraustritt Stollenfenster 3

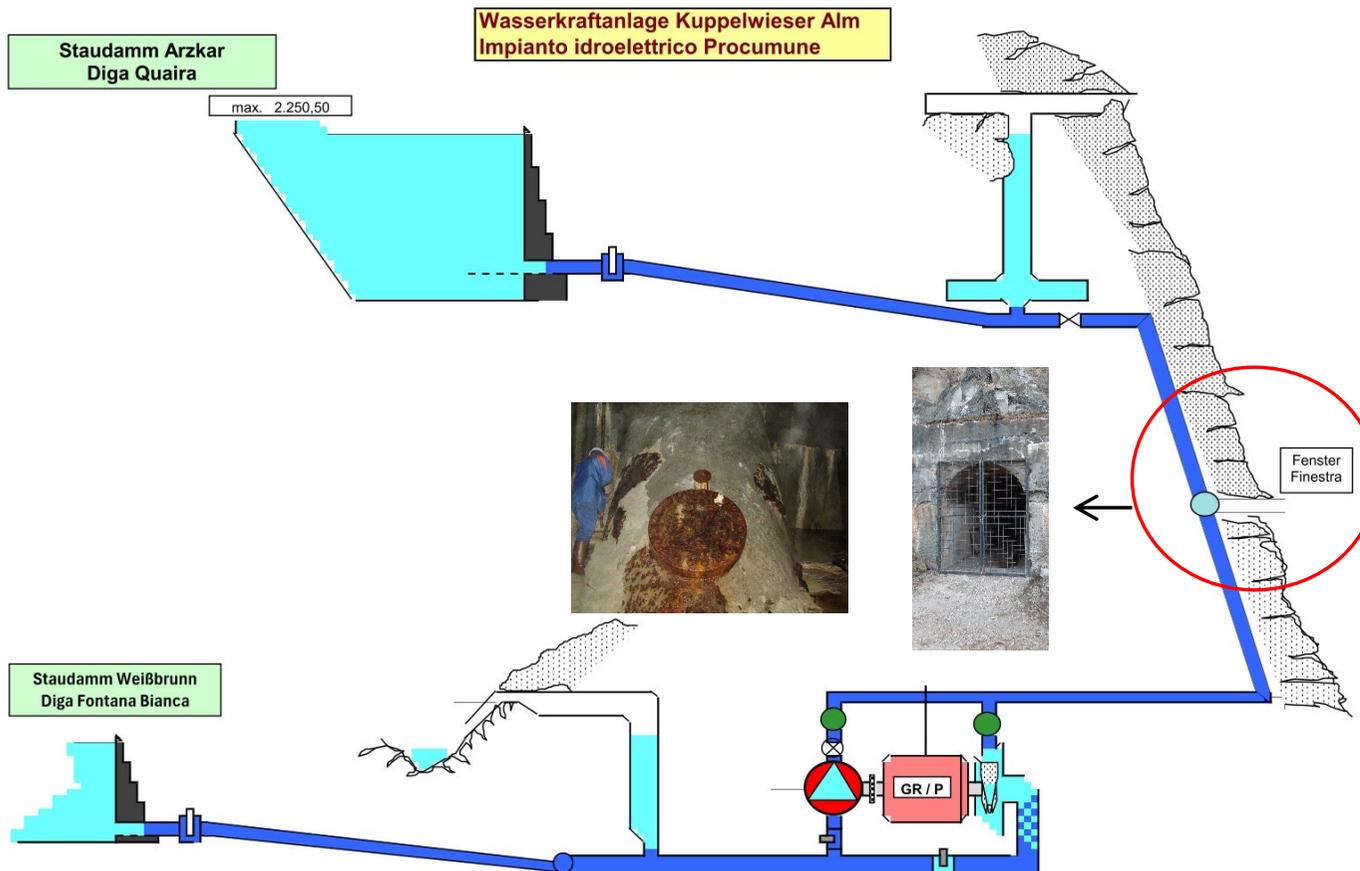
BAUSTOLLEN DRUCKROHRLEITUNG KW KUPPELWIESER ALM

- Die Druckrohrleitung hat den gesamten Verlauf im Felsen.
- Auf halber Höhe wurde, zum Bau der Leitung, ein Stollen realisiert .
- Am Ende des Stollens ist die Druckleitung sichtbar.
- Die Steuerleitung zwischen KW und Wasserschloss ist hier verankert
- Es sind keine Absperrvorrichtungen oder Anderes, was Wartung braucht, vorhanden.

- Das Kraftwerk Kuppelwieser Alm wird in den nächsten Jahren komplett erneuert.
- Zwischen den Wasserschloss und dem Kraftwerk ist eine alte Signalleitung verlegt.
- Die Erneuerung sieht vor, diese Leitung mit einen Lichtwellenleiterkabel zu ersetzen.
- Da es keine Möglichkeit gibt dies auf einer anderen Trasse, als der der Druckleitung zu realisieren, muss man über den Baustellenstollen die Leitung erreichen.

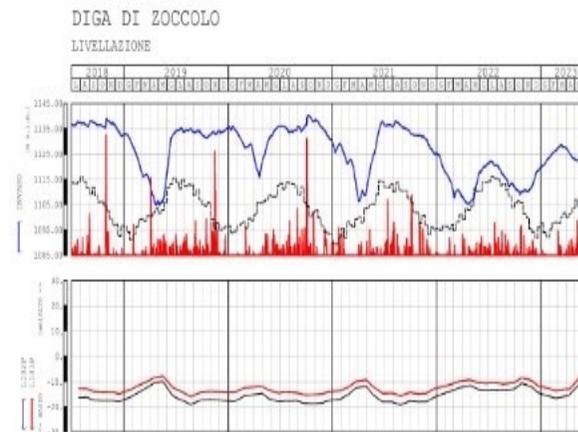
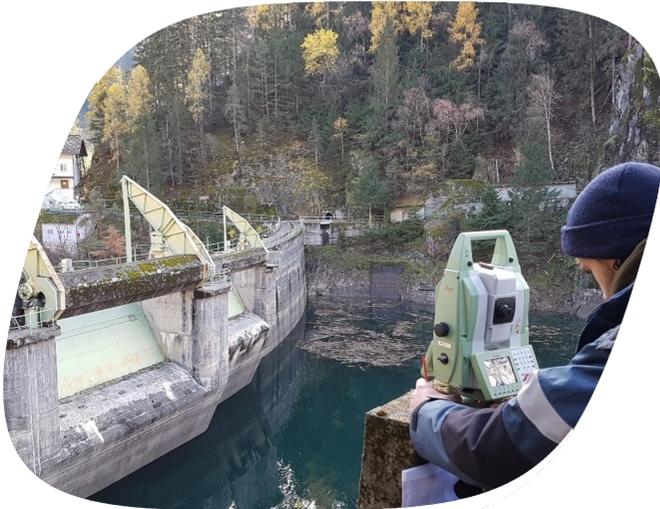
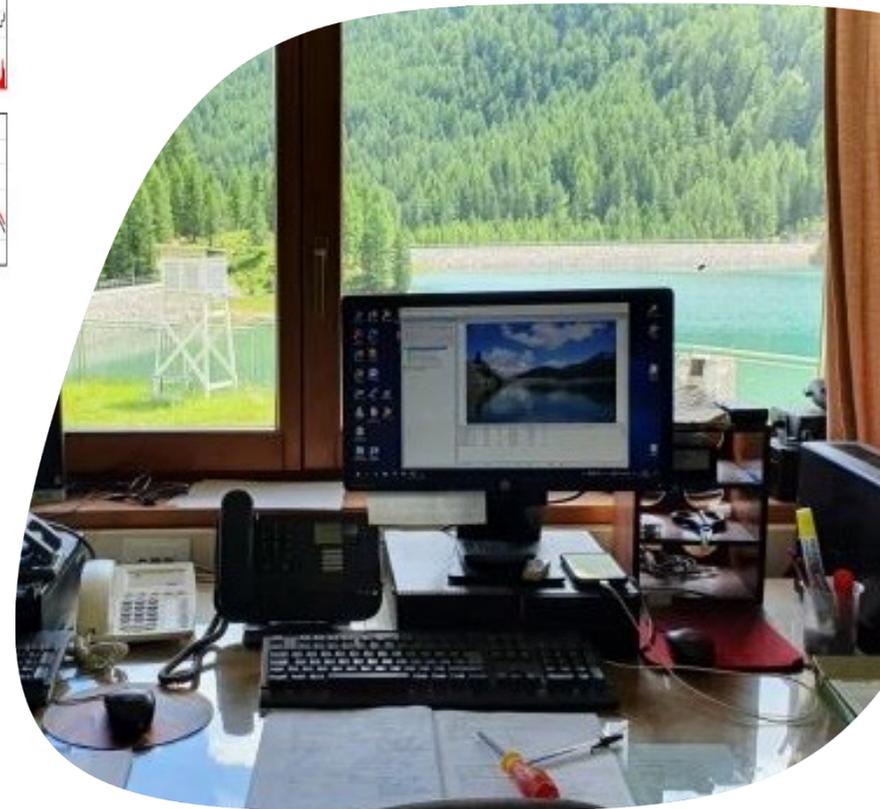
KONTROLLE UND KONTINUIERLICHE ÜBERWACHUNG DER STAUDÄMME

Die Überwachung durch Alperiatechniker

- Rund um die Uhr Überwachung durch Staudammpersonal vor Ort.
- Kontinuierliche Aufzeichnung aller Messwerte und Auswertung der Daten.
